Glissements de terrain

Qu'est-ce qu'un glissement de terrain?

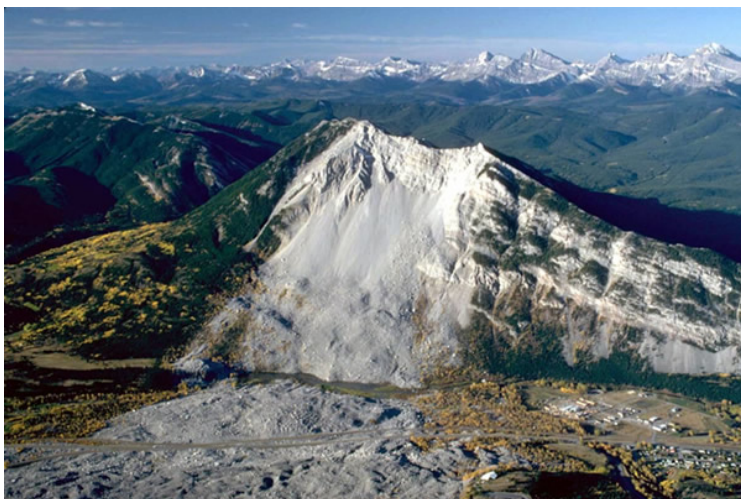
Figure 1 : Glissement de Frank, Alberta. En 1903, plus de 70 personnes ont été ensevelies par une avalanche de pierres lorsque le versant sud du mont Turtle s'est effondré.

Le 29 avril 1903, à 4 h 30, 30 millions de mètres cubes de calcaire se sont détachés du versant est du mont Turtle et se sont abattus sur la petite ville minière de Frank en Alberta, ensevelissant une partie de la ville sous 82 millions de tonnes de pierres. La structure instable du mont Turtle est la principale cause du glissement de Frank. La présence d'une faille de chevauchement traversant la montagne, de même que l'érosion de grès et de shale sous une roche calcaire plus ancienne présentant des fissures profondes érodées, auraient éventuellement causé la chute de pierres. Au nombre des causes secondaires figurent l'exploitation de charbon à l'intérieur de la montagne et de brusques changements des conditions météorologiques - un gel rapide - cette nuit-là. Le glissement de Frank, qui se déplaçait à une vitesse moyenne de 31,2 mètres à la seconde, est désigné comme une avalanche de débris, – une expression créée par les géologues de la Commission géologique du Canada pour décrire l'événement. Il a suffi d'environ 100 secondes pour qu'une épaisse couche de matériaux blocaillieux recouvre des maisons, des routes, la voie ferrée du Canadien Pacifique et la rivière Oldman. Le glissement de Frank apparaît comme le glissement le plus catastrophique au Canada, ayant causé la mort d'au moins 70 personnes. On présume que le nombre de victimes était plus élevé étant donné la présence à Frank, au moment du glissement, de travailleurs migrants non inscrits. Des mineurs piégés dans la mine de charbon ont été en mesure de se sortir eux-mêmes de ce mauvais pas. Pour obtenir plus de renseignements, veuillez consulter le site Web du Frank Interpretive Centre, énoncé dans la section Références et liens.

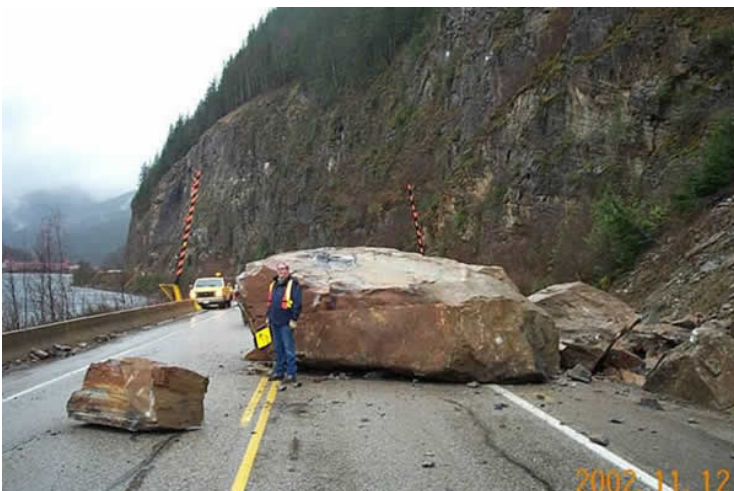
Figure 2 : Chute de pierres. Chute de pierres le long de la route Transcanadienne, près de Yale (Colombie-Britannique), déclenchée par de fortes pluies le 9 novembre 1990.

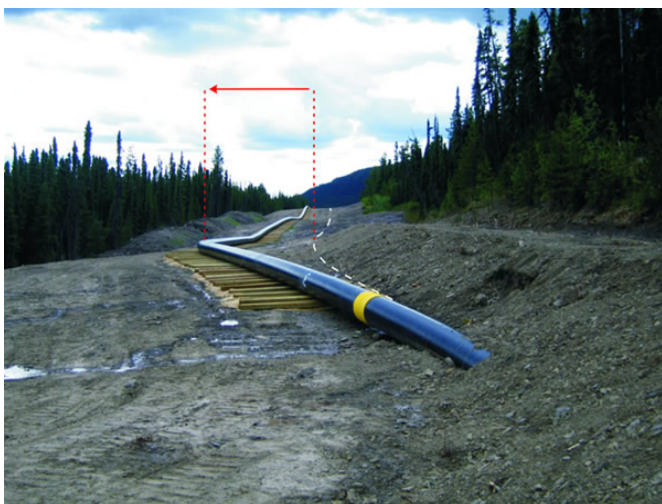
Figure 4 : Reptation. Le mouvement lent vers le bas de débris d'érosion a déplacé (flèche) un gazoduc dans le nord de la Colombie-Britannique. La position initiale du pipeline est indiquée par une ligne blanche tiretée. Le pipeline a été placé sur des pièces de bois pour lui permettre de s'ajuster au mouvement continu de la pente.

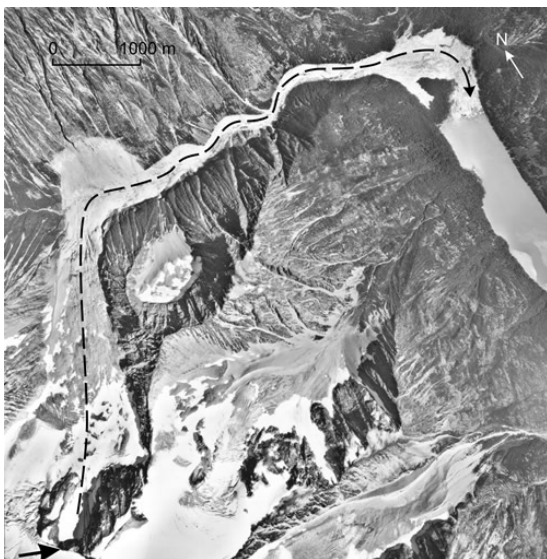
Figure 5 : Avalanche de pierres rapide. Photographie aérienne (1965) montrant la trajectoire (ligne tiretée) d'une avalanche de pierres très rapide survenue en 1959 au ruisseau Pandemonium, en Colombie-Britannique. Des débris rocheux ont dévalé une pente abrupte depuis le point indiqué par une flèche dans le coin inférieur gauche, pour ensuite se déplacer sur près de 8 kilomètres le long de la vallée faiblement inclinée (6 à 9 degrés) d'un cours d'eau, jusque dans un lac visible dans le coin supérieur droit. Il semble que la vitesse de déplacement des débris ait atteint 100 mètres à la seconde.

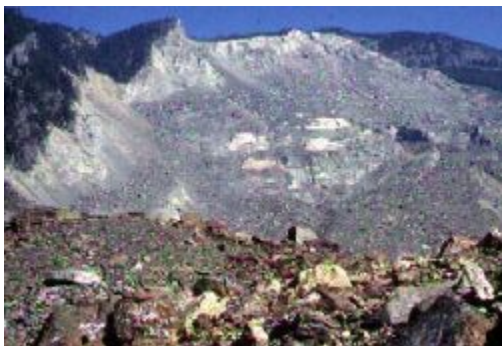
Figure 12 : Glissement de Hope. Le glissement de Hope, en 1965, est la plus importante avalanche de pierres qui se soit produite en Colombie-Britannique. Le versant sud-ouest du pic Johnson s'est effondré le 9 janvier 1965, répandant 47 millions de mètres cubes de débris, d'une épaisseur de 85 mètres, sur un tronçon de 3 kilomètres de la route Hope-Princeton. Deux automobiles ont été ensevelies, dans lesquelles quatre personnes ont trouvé la mort.

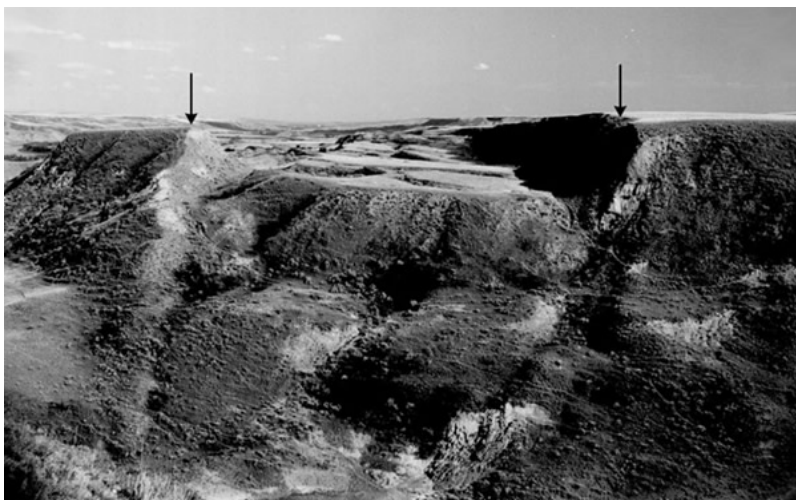
Figure 13 : Glissement dans des shales du Crétacé de la Formation de Bearpaw dans la vallée de la rivière Red Deer, près de Dorothy, en Alberta. La structure spectaculaire en graben, formée par un mouvement différentiel vertical à la tête du glissement, est modelée par un glissement complexe sur une surface de glissement horizontale. Des flèches indiquent les côtés opposés du graben.

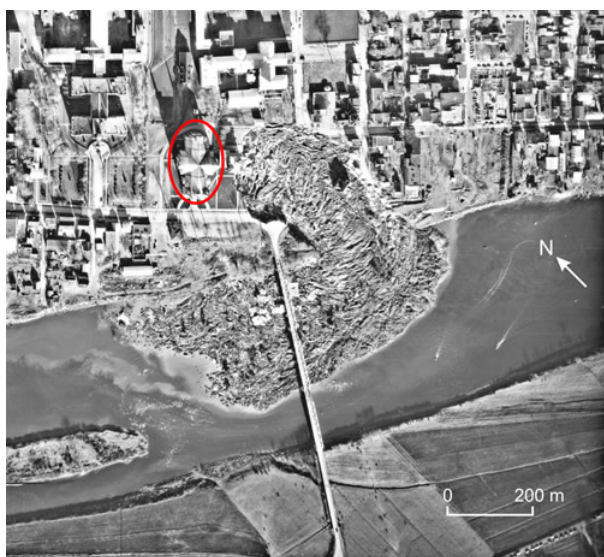
Figure 14 : Glissement de Nicolet au Québec, en 1955. Photo aérienne de la coulée rapide (2 à 3 minutes) d'argile à Leda survenue en 1955 à Nicolet, au Québec. Cette coulée d'argile a fait trois victimes. La cathédrale Saint-Jean-Baptiste (encerclée) vieille de 147 ans, qui était érigée au bord du cratère, a dû être démolie à la suite du **glissement de terrain**.

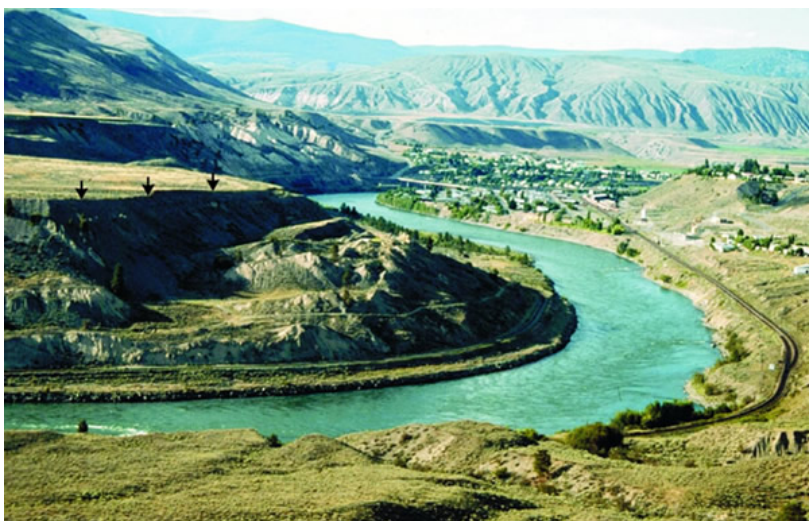
Figure 15 : Glissement dans des limons glaciolacustres. Un glissement s’est produit en 1897 dans des limons glaciolacustres en bordure de la rivière Thompson, tout juste au sud d’Ashcroft en Colombie-Britannique. Les flèches indiquent le sommet de l’escarpement.

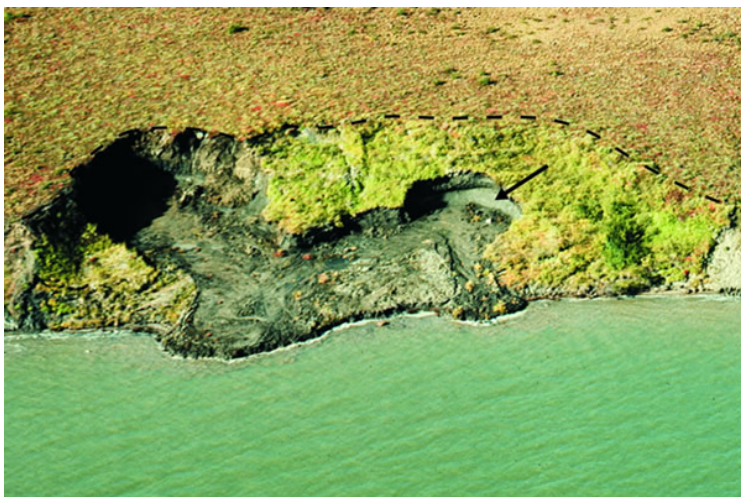
Figure 16 : Glissement régressif dû au dégel dans des sédiments riches en glace, à proximité de Tuktoyaktuk, dans les Territoires du Nord-Ouest. Le glissement fait suite à une réactivation dans une ancienne cicatrice de décollement d'un glissement régressif dû au dégel (une ligne tiretée indique l'ancien escarpement). Le changement de couleur visible dans le couvert végétal reflète une humidité accrue dans l'ancienne niche. De la glace massive souterraine (flèche) est visible dans le nouvel escarpement.

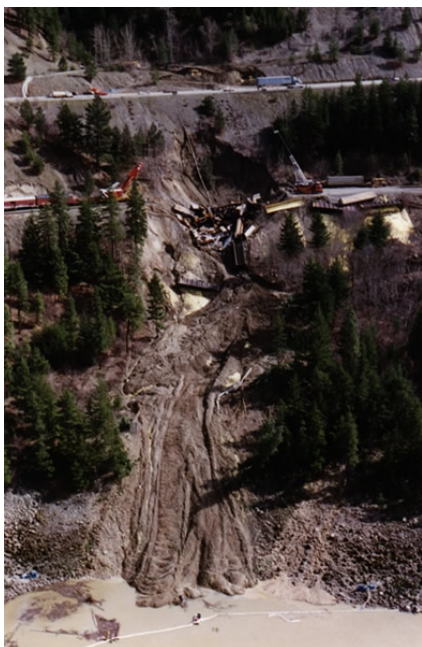
Figure 17 : Affaissement d'un remblai de chemin de fer. Vue aérienne de l'affaissement d'un remblai de chemin de fer survenu en mars 1997 à la voie d'évitement de Conrad, près de Lytton, dans le canyon du Fraser dans le sud de la Colombie-Britannique. Un train de marchandises a plongé dans la fosse créée par l'affaissement, causant la mort de deux membres de l'équipe. Le glissement a également miné la route Transcanadienne, visible dans le haut de la photographie. Les matériaux de remblai saturés en eau ont formé une coulée qui a atteint le fleuve Fraser, visible à l'avant-plan.

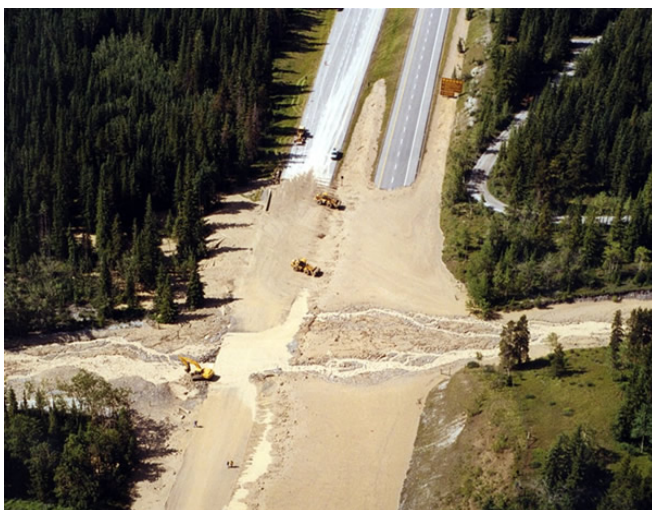
Figure 18 : Coulée de débris au ruisseau Five Mile, Alberta. Une coulée de débris a bloqué la route Transcanadienne pendant 24 heures en août 1999. Cette coulée inattendue a été provoquée par des pluies diluviennes.

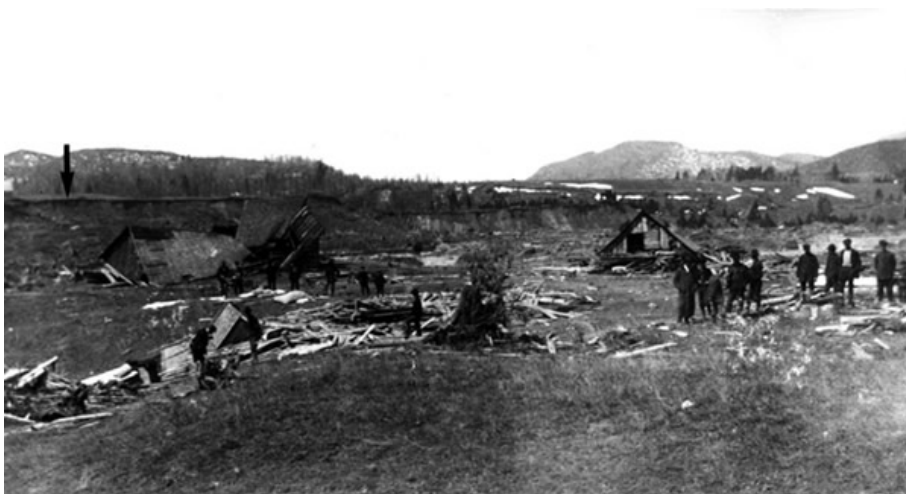
Figure 19 : Glissement de terrain à Notre-Dame-de-la-Salette, Québec. Photographie contemporaine de la destruction de Notre-Dame-de-la-Salette, dans l'ouest du Québec, montrant les effets d'une vague provoquée par un glissement de terrain sur des bâtiments en bois situés sur la rive est de la rivière du Lièvre, en avril 1908. La flèche indique l'escarpement du glissement de terrain sur la rive ouest de la rivière.

À l'aube du 26 avril 1908, un glissement dans de l'argile à Leda s'est produit soudainement sur la rive ouest de la rivière du Lièvre qui était gelée à ce moment-là et comportait une couche d'environ 0,5 mètre de glace en surface. Trois maisons situées sur la rive ouest ont immédiatement été englouties, entraînant 6 personnes vers la mort. En atteignant la rivière, le glissement a généré une vague extrêmement destructive qui s'est abattue sur une partie du village de Notre-Dame-de-la-Salette, situé sur une basse terrasse sur la rive opposée. Emportés par la vague, de gros blocs de glace de rivière ont écrasé des bâtiments. Douze bâtiments ont été complètement détruits par la vague et 27 autres personnes ont perdu la vie. On a trouvé des débris jusqu'à 15 mètres au-dessus du niveau de la rivière. L'écoulement d'eau boueuse qui a suivi le glissement a été observé jusqu'à Montréal. Ce glissement de terrain s'est produit dans la niche de décollement d'une coulée de terre plus ancienne dont l'ampleur était beaucoup plus grande. Par la suite, le village a été déplacé sur une terrasse plus élevée.

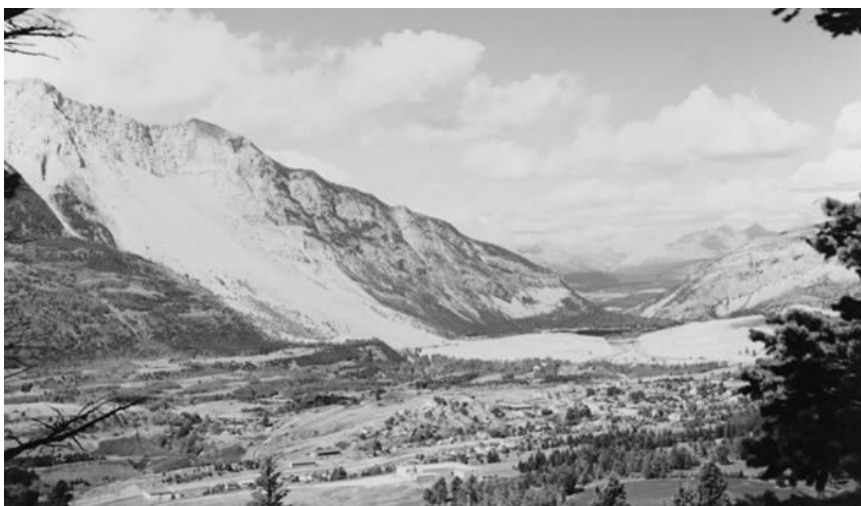
Figure 20 : Glissement de Frank, Alberta. Le glissement le plus catastrophique au Canada.

Frank, Alberta

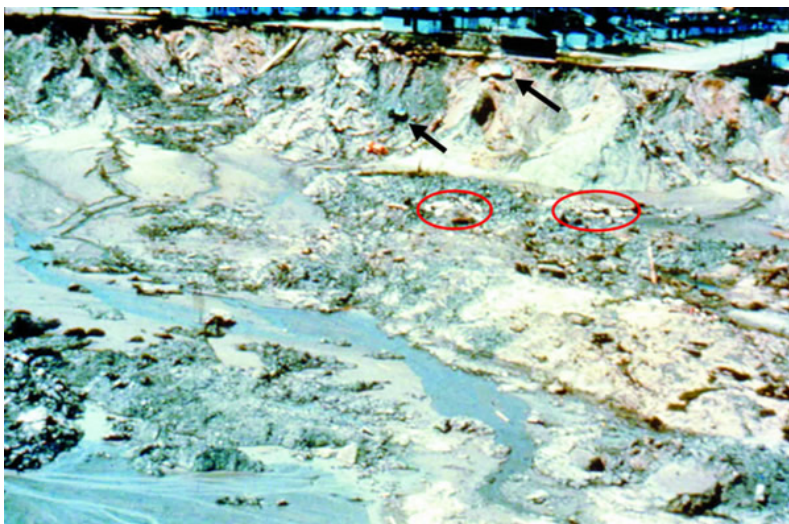
Figure 21 : Glissement de terrain à Saint-Jean-Vianney, Québec. Gros plan sur l'escarpement de la coulée de terre de 1971. Remarquer les automobiles (flèches) sur l'escarpement à titre d'indication de l'échelle. Quelques maisons déplacées (encerclées) sont visibles parmi les débris, dans la cicatrice d'arrachement.

Le 4 mai 1971, vers 23 h, une importante coulée dans de l'argile glaciomarine sensible (argile à Leda) a détruit une partie de la communauté de Saint-Jean-Vianney, au Québec. Le glissement de 1971 s'est produit dans la niche de

décollement d'une coulée de terre beaucoup plus importante qui, selon toute vraisemblance, aurait été déclenchée par le grand séisme de 1663 à Charlevoix. On invoque les conditions de saturation du sol, qui ont fait suite à une accumulation de neige record au cours de l'hiver et à des orages prolongés, comme mécanisme de déclenchement de la coulée de terre de 1971. Quarante résidences situées au-dessus du glissement initial ont été engouffrées pendant la phase de régression, et 31 personnes ont trouvé la mort. Le nombre de morts aurait pu être plus important si ce n'avait été de l'absence de nombreux travailleurs en route vers le travail pour le changement de quart à l'usine de l'ALCAN, à Arvida. Le glissement a régressé de 550 mètres du glissement initial, emportant 26,8 hectares de terrain plat. Un homme, qui courait pour échapper au glissement régressif, a rapporté qu'il a dû courir sur ce qui semblait être un escalier mécanique, indiquant par le fait même que les étapes finales de la régression correspondaient à la vitesse de sa course. Entretemps, l'écoulement rapide de la boue progressait à une vitesse d'environ 7 mètres à la seconde (25 kilomètres à l'heure) dans l'étroite vallée de la rivière des Vases, détruisant un pont sur son chemin et emportant les piliers de béton dans la rivière Saguenay, sur une distance de plus de 3 kilomètres. D'excellents reportages filmés au cours des jours qui ont suivi le glissement de terrain sont disponibles pour visionnement dans les archives de la SRC énoncées dans la section Références et liens.

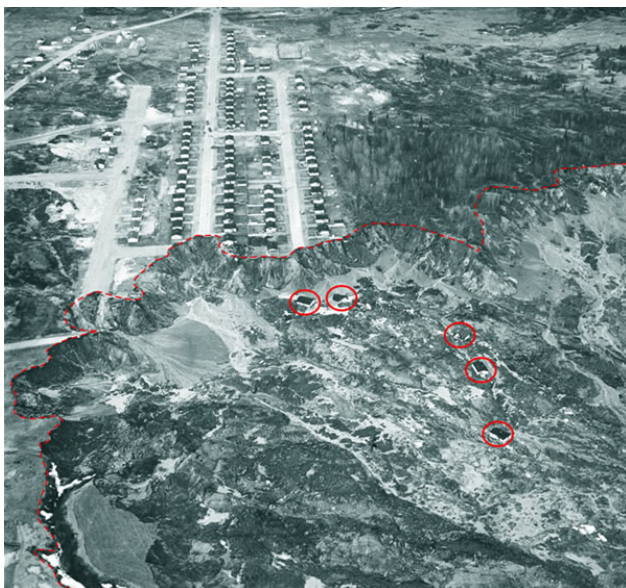
Figure 22 : Glissement de terrain à Saint-Jean-Vianney, Québec. Vue aérienne de la zone de l'escarpement à la tête du glissement de 1971. L'escarpement est indiqué par une ligne tiretée. Quelques maisons déplacées (encerclées) sont visibles parmi les débris sous l'escarpement. Les maisons qui ont été épargnées par le glissement ont été évacuées de façon permanente.

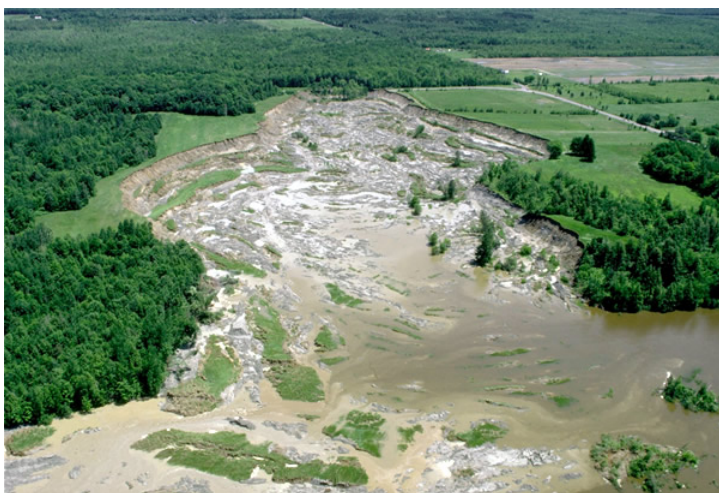
Figure 23 : Glissement de Lemieux, Ontario. Vue aérienne prise quatre jours après le glissement de Lemieux survenu en 1993. Les eaux de crue de la rivière Nation Sud, qui se sont élevées de 12 mètres au-dessus du barrage de débris, ont inondé l'embouchure de la niche de décollement du glissement.

Des études techniques, entreprises à la suite d'un grand glissement à la rivière Nation Sud en 1971, ont conclu que la ville de Lemieux occupait une zone d'argile glaciomarine sensible (argile à Leda) sujette à de grandes coulées rapides. Par conséquent, l'emplacement de la ville a été abandonné en 1991 et les habitants ont été réinstallés ailleurs aux frais du gouvernement provincial. Tout juste deux ans plus tard, le 20 juin 1993, une coulée de terre rapide a emporté 17 hectares d'une terre agricole jouxtant le site de l'ancienne ville. Au cours de la régression progressive vers l'amont du glissement, l'escarpement a reculé de 680 mètres en moins d'une heure, en majeure partie pendant les 15 premières minutes, depuis la berge de la rivière. Environ 2,8 millions de mètres cubes de sable, de limon et d'argile liquéfiée ont été entraînés sur 1,7 kilomètre vers l'amont de la rivière et sur 1,6 kilomètre vers l'aval, obstruant complètement la rivière pendant plusieurs jours. Les coûts directs et indirects liés à l'événement ont été estimés à 12 500 000 \$. Cependant, grâce à l'évacuation des anciens résidents, aucune vie n'a été perdue.

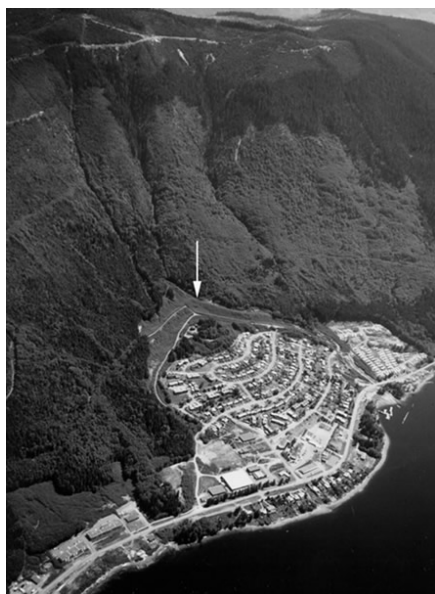
Figure 24 : Dignes de déviation des débris. Des digues de déviation des débris (flèche), érigés en 1976, protègent le village de Port Alice, sur l'île de Vancouver, contre les coulées de débris.

Lorsque les glissements de terrain ne peuvent être ni empêchés ni évités, un certain nombre d'ouvrages de confinement ou de déviation ont été conçus pour protéger les communautés et les infrastructures essentielles. Les ouvrages de rétention (barrages de captation) permettant d'arrêter et d'assécher les débris dans des bassins de rétention au-dessus des sites à risque, des glissières ou chenaux artificiels permettant de limiter le mouvement des débris à une trajectoire spécifique, des bermes ou des digues de déviation permettant de faire dévier le glissement de débris à l'écart des sites menacés, ainsi que des filets et des murs artificiels empêchant les pierres de tomber ou de rebondir sur les routes, figurent au nombre des méthodes les plus courantes. Toutefois, tout comme pour les méthodes de stabilisation des pentes, les ouvrages de génie sont coûteux et doivent être conçus et entretenus de manière rigoureuse.

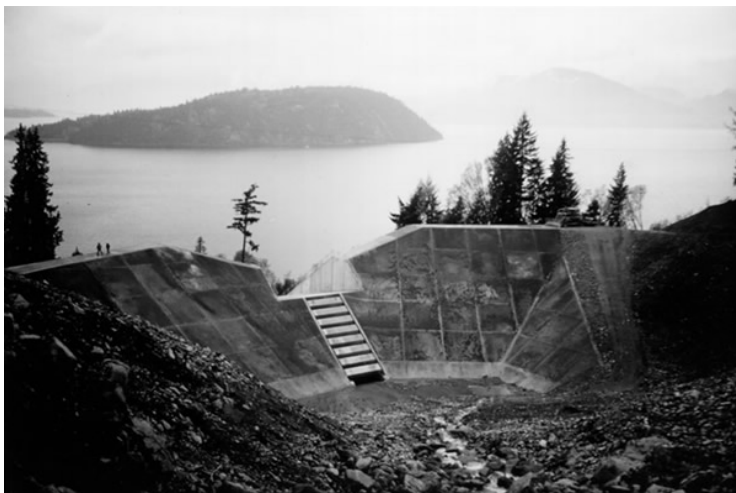
Figure 25 : Barrage de rétention. Vue de la trajectoire d'une coulée de débris le long du ruisseau Charles, à la baie Howe (Colombie-Britannique), vers un ouvrage de rétention des coulées de débris construit au milieu des années 1980 afin de protéger des résidences à Strachan Creek. L'ouvrage a été conçu pour retenir une éventuelle coulée de débris de 29 000 mètres cubes.
